Les travaux

Suite à l'octroi de subsides classiques et d'un accord-cadre, plusieurs chantiers se sont succédés entre 2018 et 2023, Budget **3.500.000€** (phase I et II) subsidiés par l'Agence wallonne du Patrimoine (AWaP) et la Province de Hainaut. Le solde étant assumé à part égale entre la ville de Péruwelz et la Fabrique d'église.

Les travaux - Phase II

Restauration du dôme, du dais : dinanderie, couverture, menuiserie, dorure.

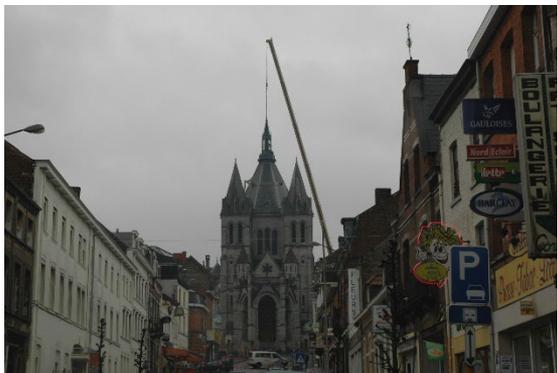
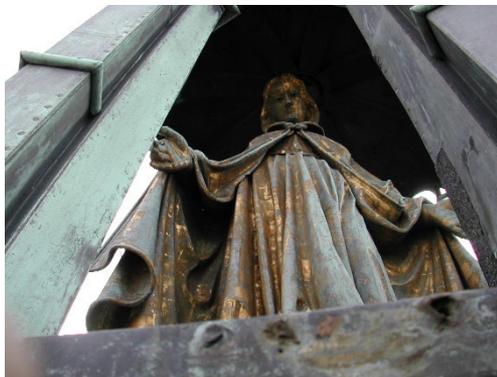
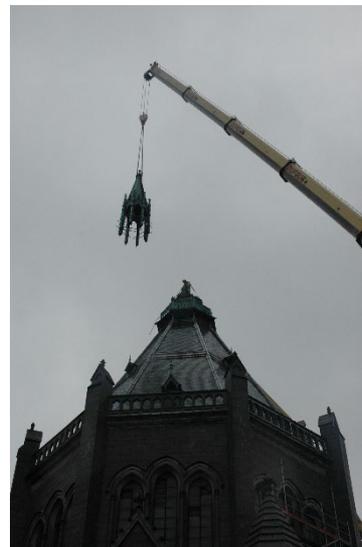
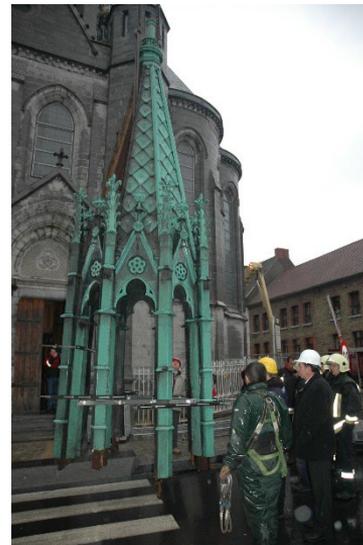
- **2000** : Le bâtiment connaît des problèmes d'infiltrations provenant des toitures.
- **2001** : La Région Wallonne classe la Basilique comme « Monument » le 23 janvier 2001.
- **2005** : Le dais est enlevé en raison de graves problèmes de stabilité dus à la corrosion de sa structure.

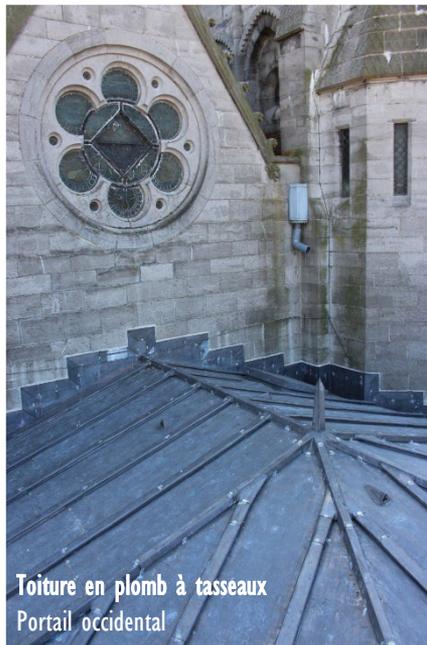
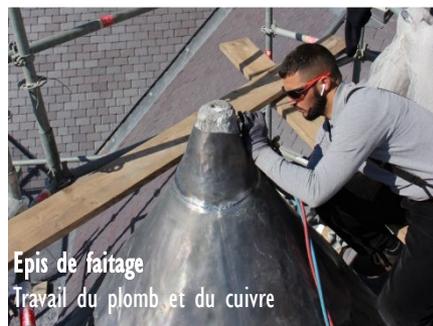
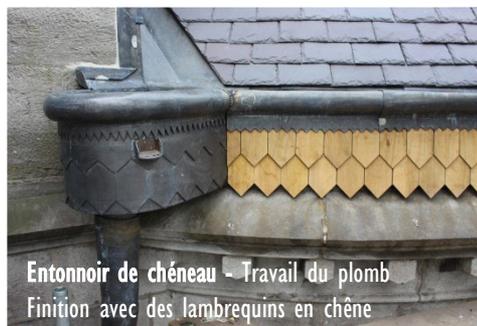
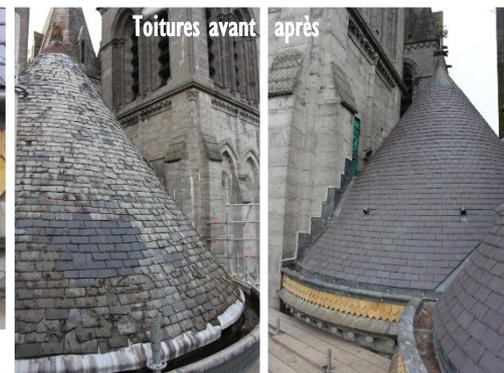
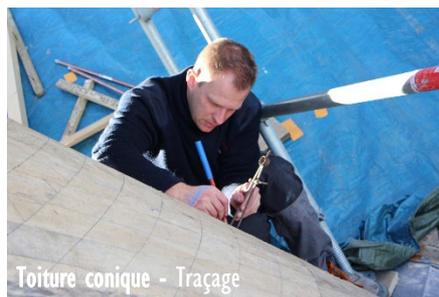
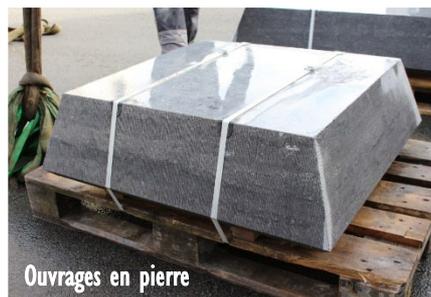
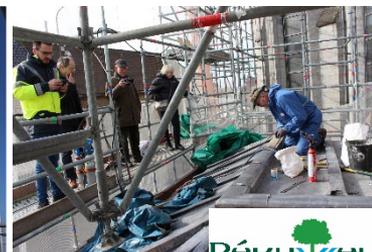
Les travaux - Phase I

2018- 2020: Restauration complète des toitures basses ainsi que la restauration des pierres et des cheminées. Cette première rénovation a été effectuée par les artisans de la société Le Bras Frères, spécialistes des chantiers sur les monuments historiques.

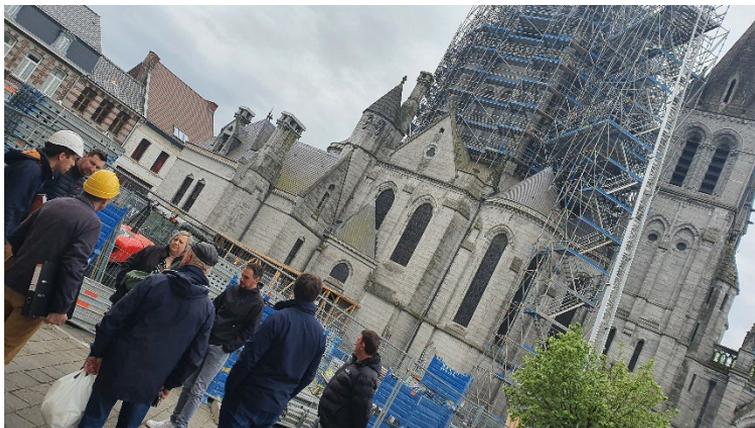
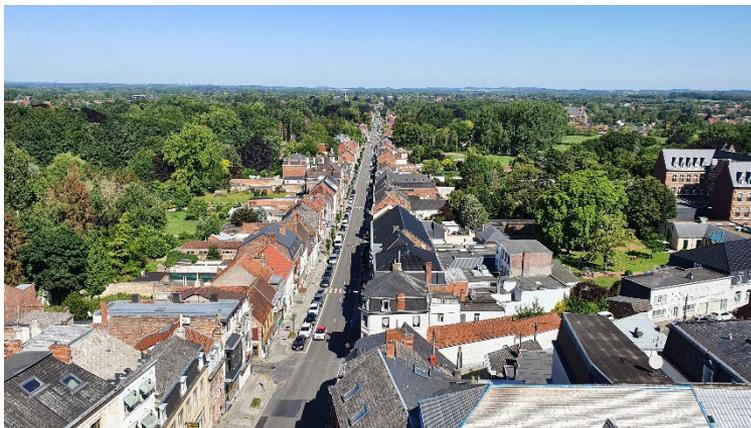
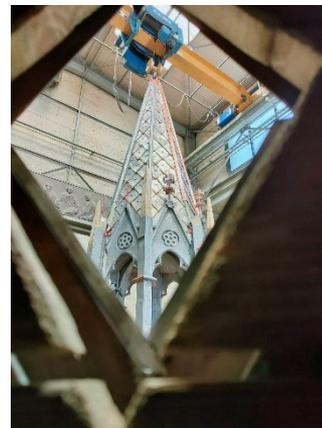
Mars 2022: Départ du dais vers la [Fonderie de Coubertin](#) à Saint-Rémy-lès-Chèvreuse en France.

En parallèle: Installation de l'échafaudage sur la Basilique.

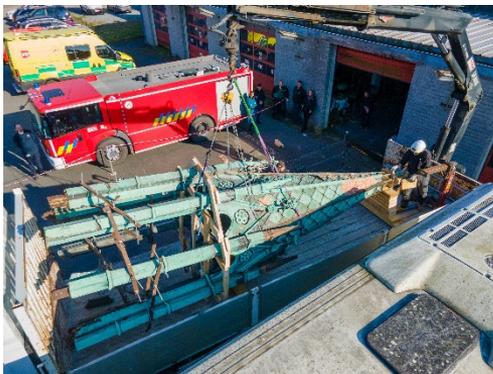
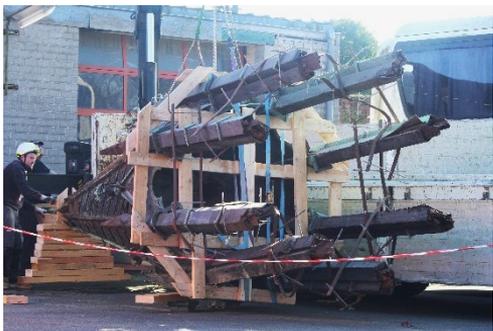
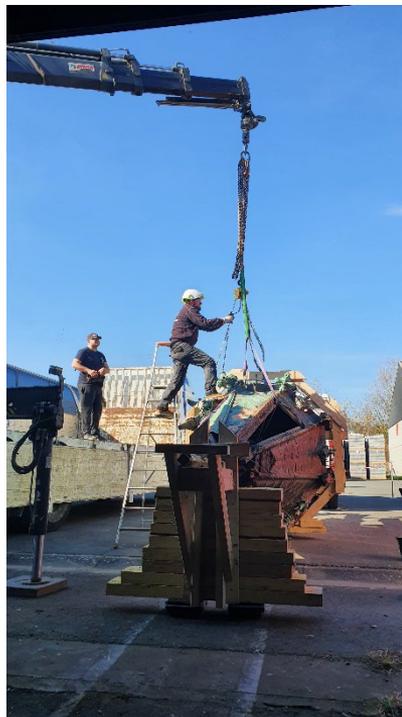
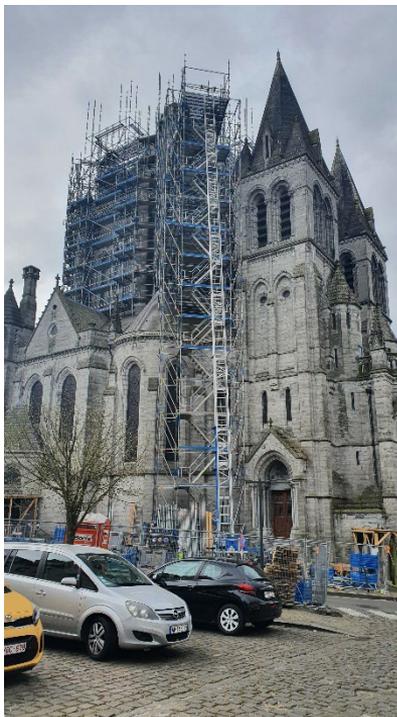
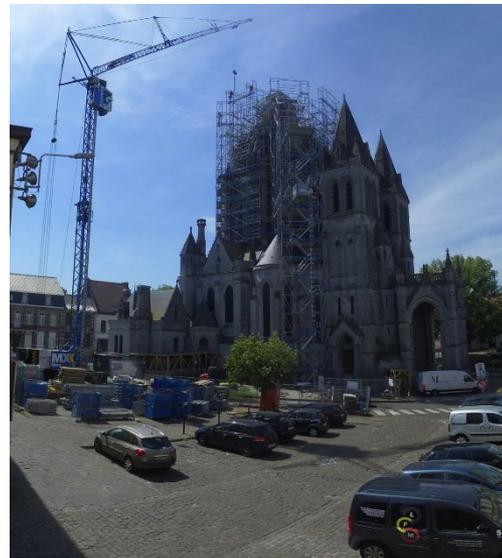
Mai 2022: Visites de chantier et analyse des travaux à effectuer. (Restauration des pierres et maçonnerie: Monument Hainaut)

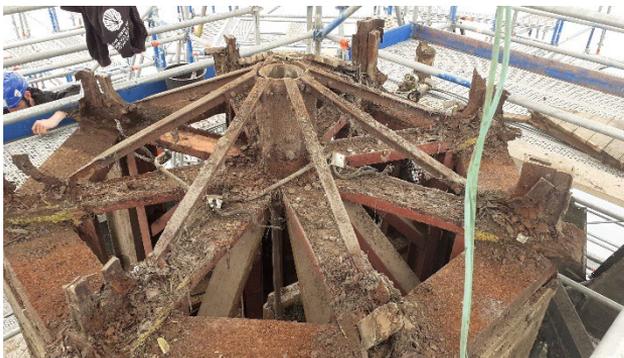
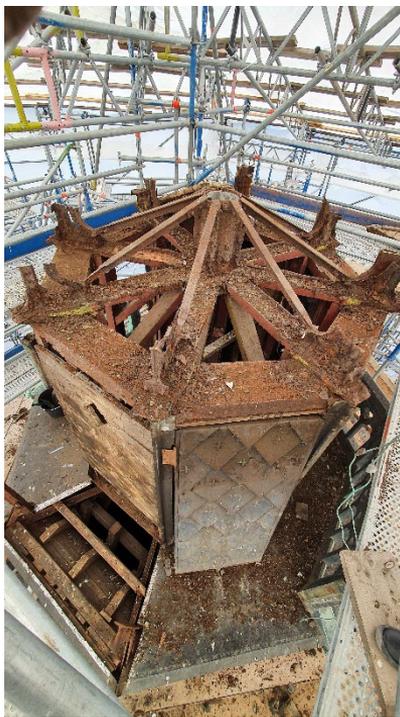
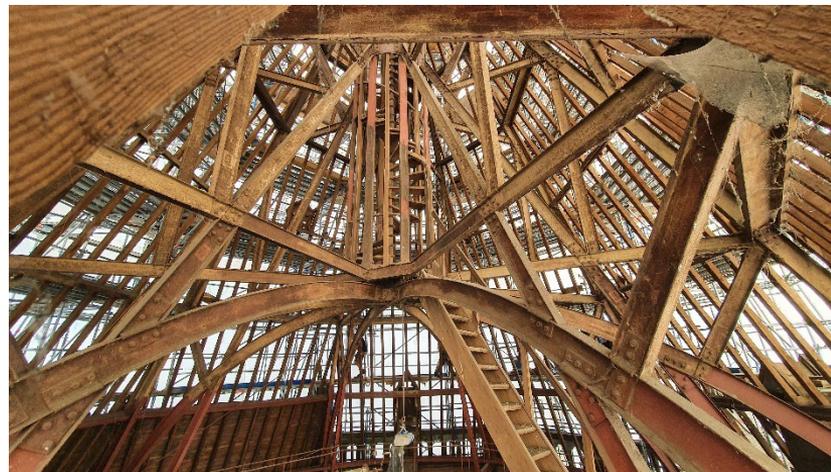
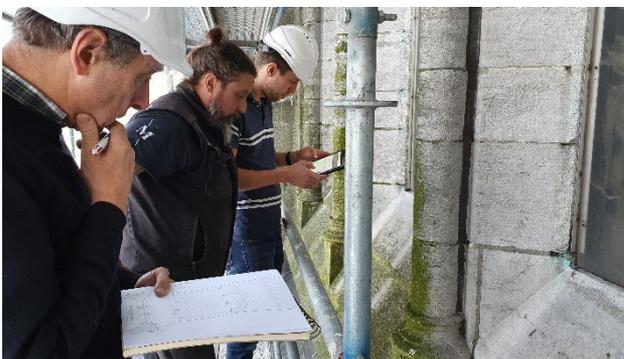
Les travaux - Phase II

Démontage de la couverture du dais et de la toiture et relevé et analyse de l'état des structures métalliques

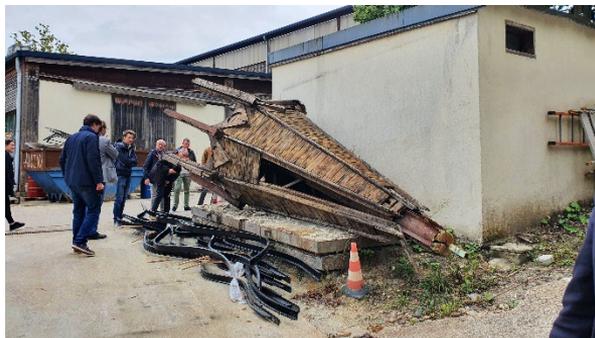
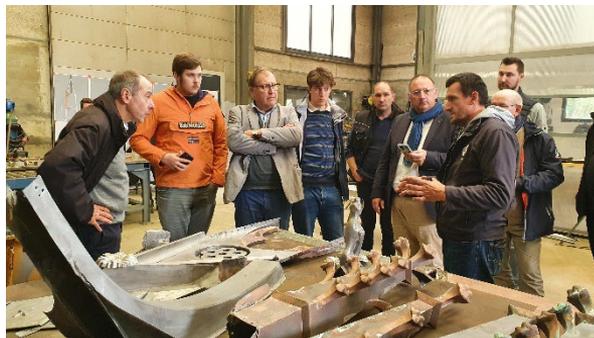
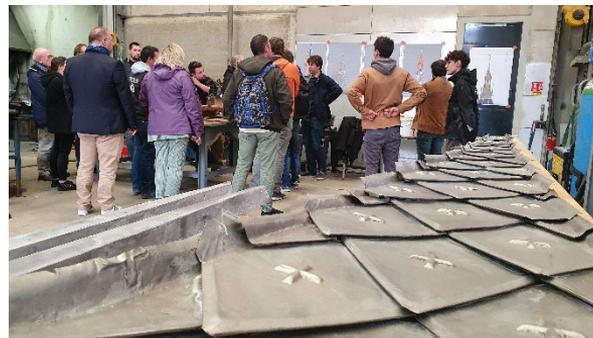
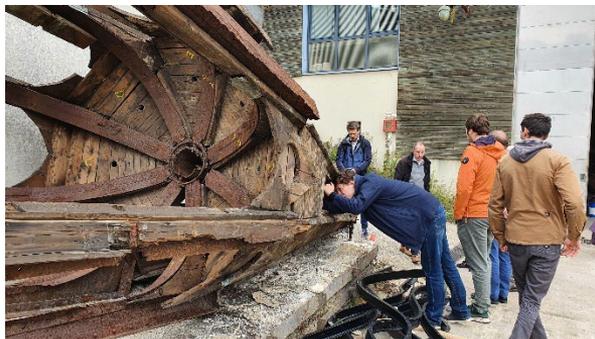
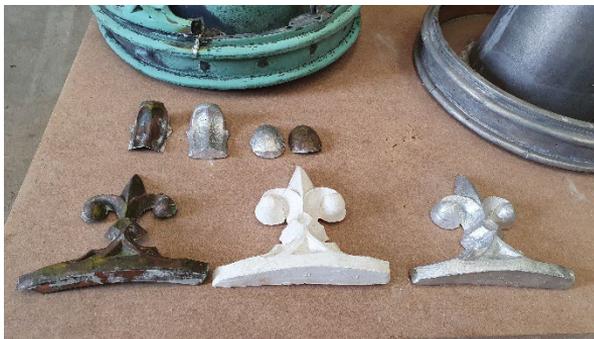
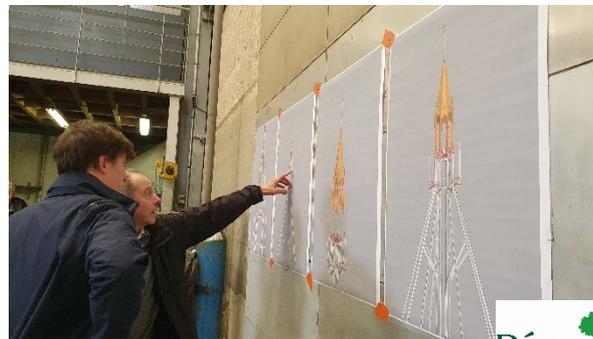
Les travaux - Phase II

Septembre 2022: Première visite dans les ateliers de la [Fonderie de Coubertin](#). Présentation de l'état sanitaire du dais pour définir les pièces à restaurer et renouveler, et les techniques de restauration envisagées.

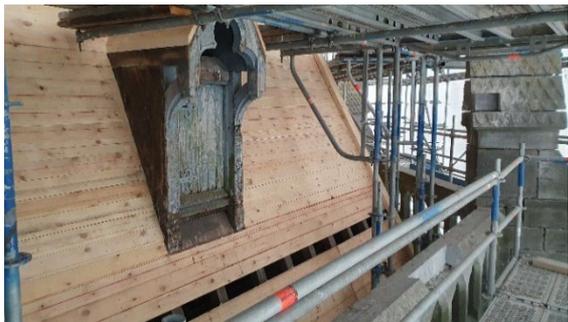
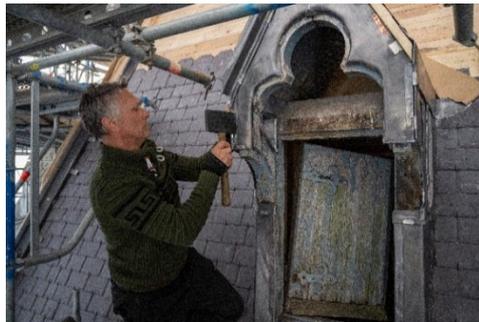
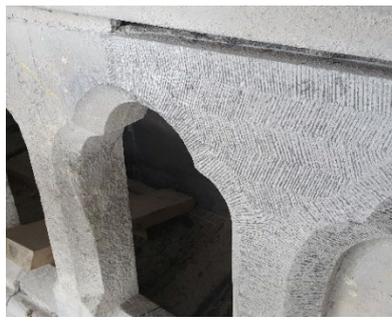
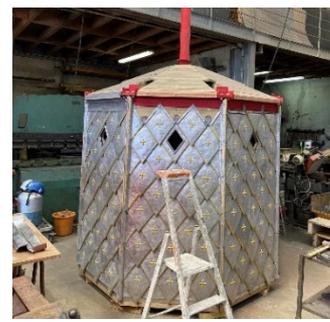
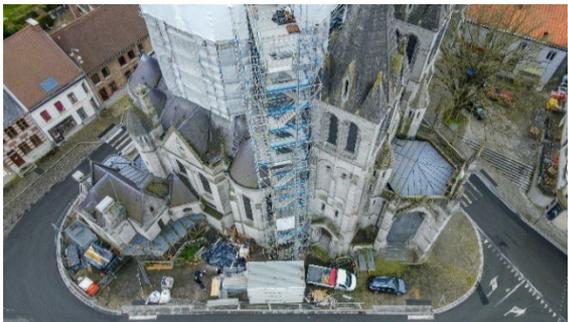
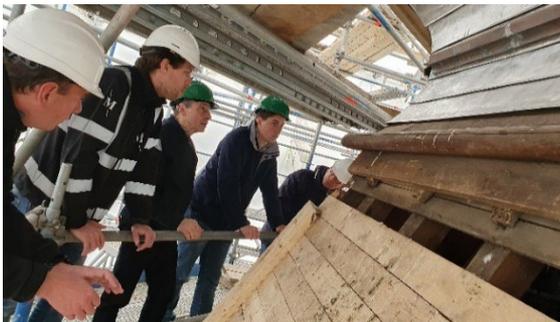
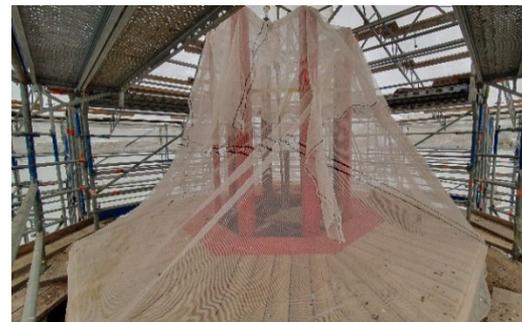
Les travaux - Phase II

Décembre 2022 - Juin 2023 : Sur site, renouvellement de la couverture (voligeage, ardoises et plomb) par l'entreprise [Battais](#), et restauration des pierres. En atelier, renouvellement de la structure métallique du dais, habillage en bois et repose des éléments en cuivre d'origine.
